Attention aux “fibro” qui se dégradent ...

Des agriculteurs constatent que certaines toitures en fibres-ciment récentes se dégradent.

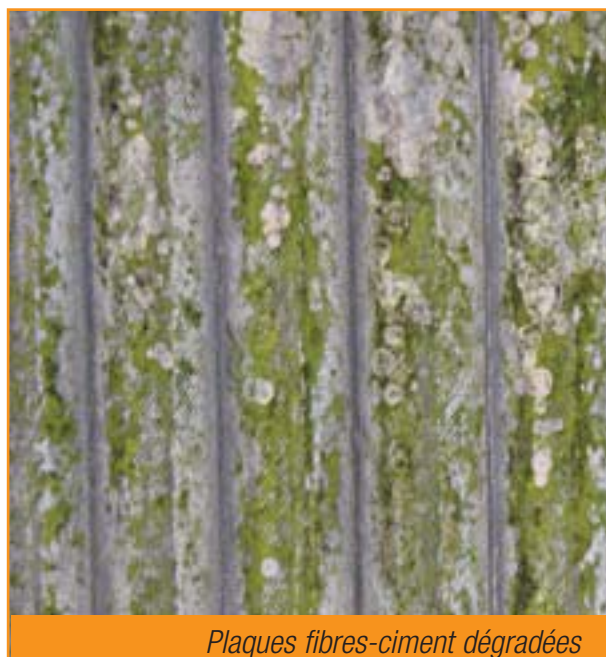
Plaques fibres-ciment dégradées

- l'apparition de fissures ou de fractures se produisant généralement le long des ondes ayant reçu une fixation, parfois également des fissures plus discrètes perpendiculairement au sens d'écoulement de la pluie,
- le développement de moisissures sous formes de tâches de couleurs variées (noirâtres, verdâtres, rougeâtres...) sur les plaques, des traces permanentes d'humidité en sous-face, ceci bien que la ventilation de votre bâtiment soit correctement réalisée. >>>

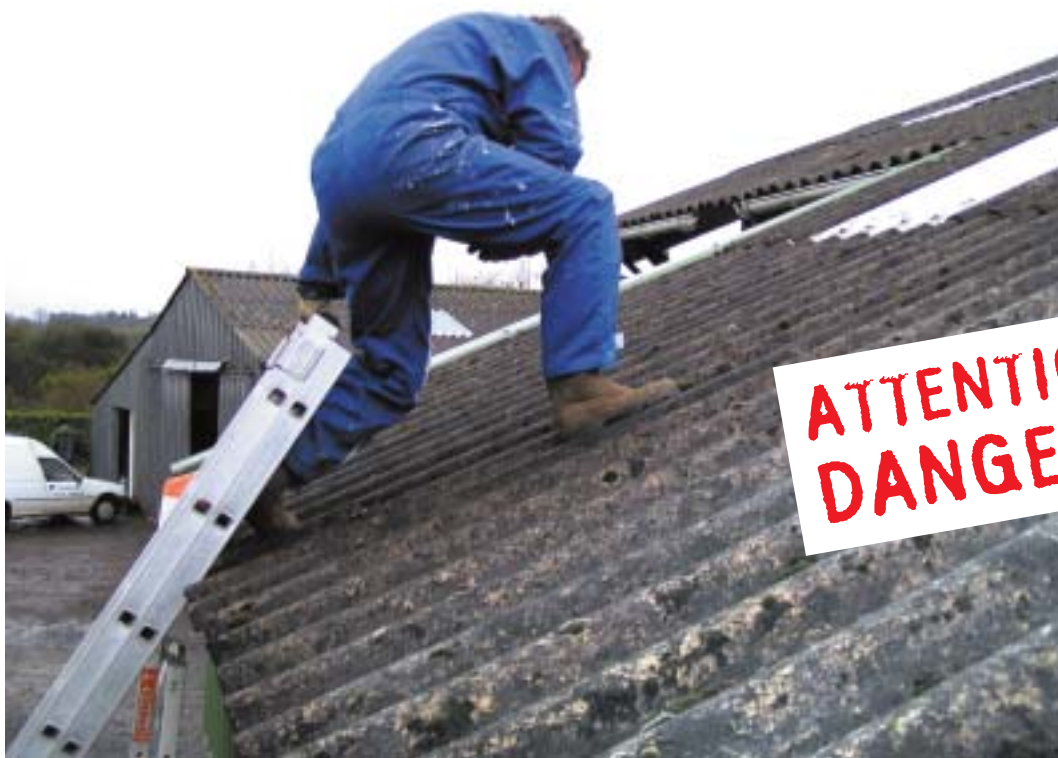
L'identification de la provenance (fabricant) des plaques pourra se faire à partir de leur marquage, mais également de leurs factures.

Attention, certaines toitures peuvent avoir été réalisées avec des plaques de différentes provenances, dans ce cas leur examen et leur identification seront plus complexes.

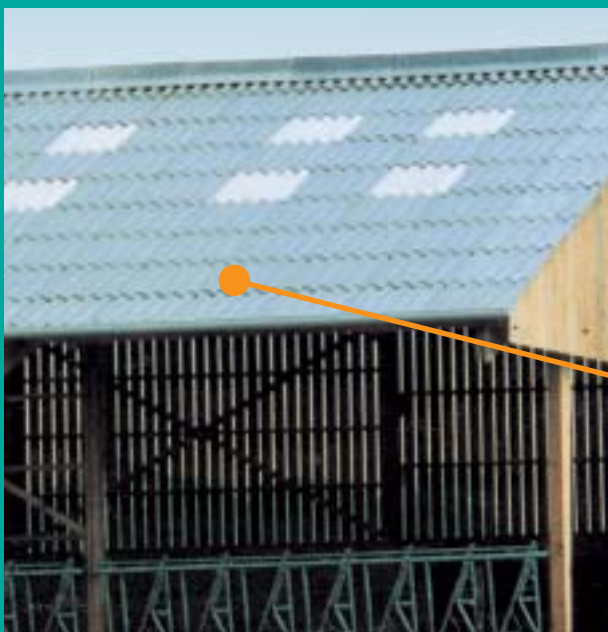
Les principaux fabricants qui utilisent cette fibre intègrent également à leur produit des éléments de renforcement (feuillards, brins, filaments...), c'est une caractéristique indispensable.*

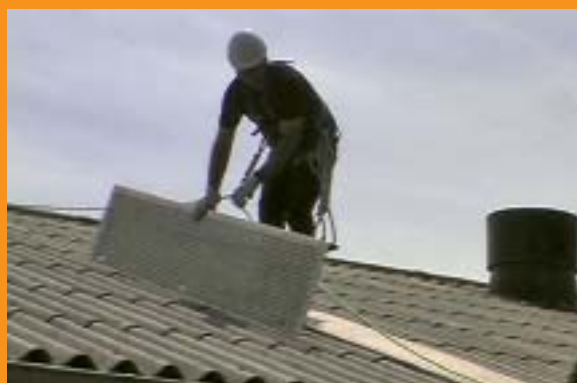
Expérimentation de système de sécurité

Les chemins de circulations mobiles, résistants et légers, qui se fixent sur le toit, répondent à cet impératif.

L'intervenant qui les utilise doit **porter un dispositif anti-chute couplé à une ligne de vie**.
