Extrait « la vigne, n°290, octobre 2016 »

« 2016, 3 viticulteurs champenois décèdent suite au renversement de leur enjambeur »

# Retournement d'enjambeur : un risque toujours d'actualité

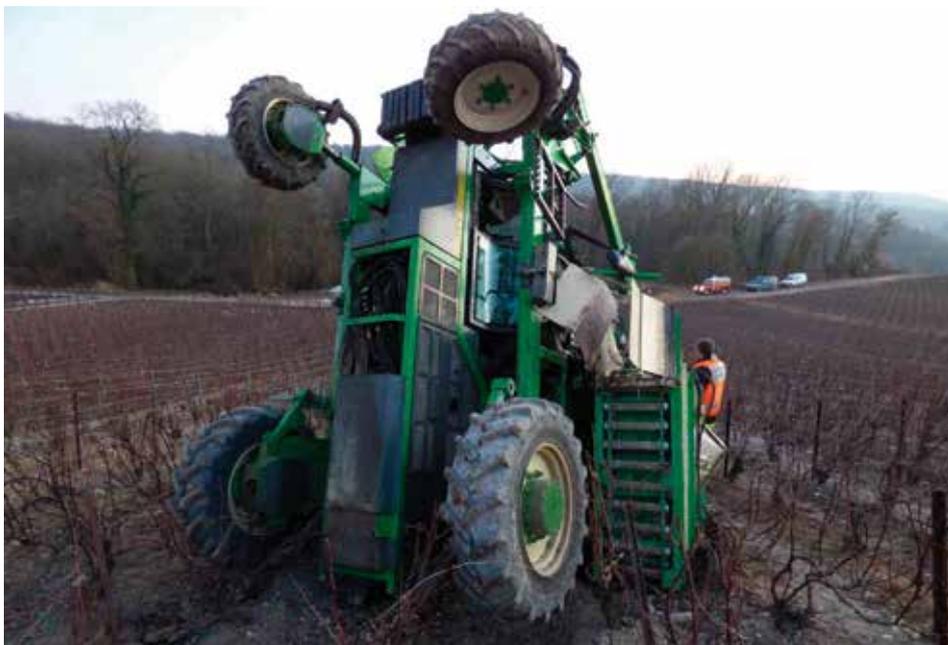
- ▶ Montée d'un chemin, perte de contrôle du conducteur de l'enjambeur après avoir calé, l'enjambeur a mordu le fossé et s'est retourné en présence d'un débardeur sur le plateau.

- ▶ Connaître son enjambeur
- ▶ **Connaître la pente des vignes**
- ▶ Choisir le matériel en fonction du parcellaire et des conditions météorologiques
- ▶ Respecter les capacités de l'engin
- ▶ Adapter les parcelles aux engins qui doivent y travailler :
  - ▶ agrandissement des tournières,
  - ▶ matérialisation des dénivelés ou fossés,
  - ▶ entretien du tour des parcelles,

- ▶ entretien des routes de vignes
- ▶ **Limitier le réhaussement ou le déport latéral du centre de gravité de l'enjambeur** lors de l'attelage d'équipements et lors de leurs utilisations
- ▶ Etre vigilant à la variation de poids du chargement lors de l'épandage d'écorce ou de terre
- ▶ Limiter la vitesse lors des manœuvres, ne pas tourner au frein
- ▶ Transmettre les recommandations de conduite en sécurité aux nouveaux conducteurs
- ▶ **Installer un arceau de sécurité** pour garantir un espace de survie en cas de renversement
- ▶ Entretien l'enjambeur et vérifier l'état des « organes de sécurité » : pneumatiques, transmissions mécaniques, circuit hydraulique, freins...
