# Retournement d'enjambeur un risque toujours d'actualité

■ Accidents graves ou mortels, comment les éviter ?

# Accidents Année noire en Champagne

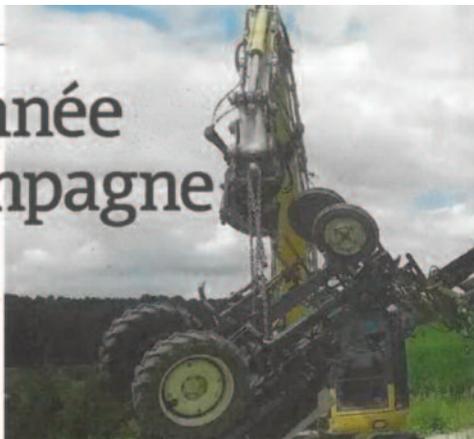
Plusieurs accidents d'enjambeurs se sont produits en 2016 en Champagne, dont trois mortels. De vieilles machines peu sûres sont presque toujours en cause.

"2016, 3 viticulteurs champenois décèdent suite au renversement de leur enjambeur"
